GRANT Check-Up

RELATÓRIO DE INSPEÇÃO AUTOMÓVEL

Data e hora da inspeção
18.09.2026, 13:30
Relatório n.º GC-2026-0918-01

Toyota Auris Touring Sports 1.8 Hybrid

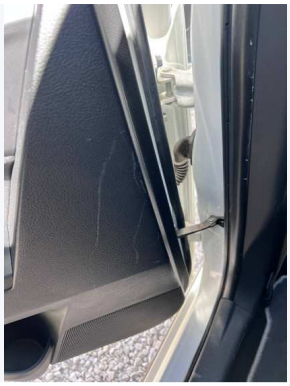
112 Consola traseira: sujidade

Limpeza do habitáculo	Requer manutenção	Marcas de gordura no plástico e no tecido. Limpeza profunda do habitáculo necessária. foto 069, 112
Alcatifas e piso	OK	Secos, sem sinais de água.
Cinto do condutor	OK	Recolhe, fivela funciona.
Cinto do passageiro dianteiro	OK	Recolhe, fivela funciona.
Cinto traseiro esquerdo	OK	Funciona.
Cinto traseiro central	OK	Funciona.
Cinto traseiro direito	OK	Funciona.
Pala de sol do condutor	OK	Mantém a posição, espelho intacto.
Pala de sol do passageiro	OK	Mantém a posição, espelho intacto.
Luz de teto dianteira	OK	Acende.
Luz de teto traseira	OK	Acende.
Espelho retrovisor interior	OK	Intacto.
Porta-luvas	OK	Abre e fecha.
