GRANT Check-Up
ОТЧЁТ АВТОЭКСПЕРТА

Дата и время осмотра
18.09.2026, 13:30
Отчёт № GC-2026-0918-01

Toyota Auris Touring Sports 1.8 Hybrid

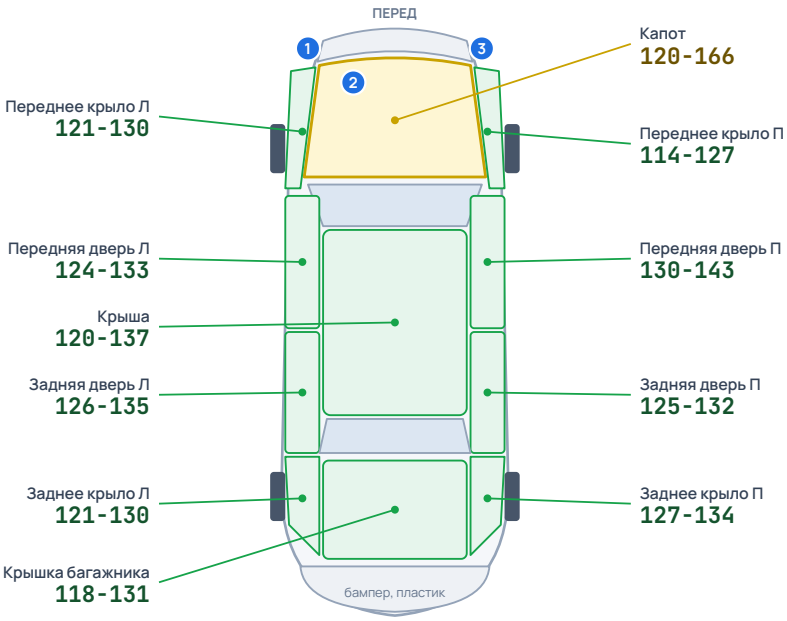
Схема кузова: толщина ЛКП, мкм

- до 160 мкм: заводской слой
- замечание
- 160-300 мкм: перекраска
- более 300 мкм: шпатлёвка

Стойки и пороги
57-89

Проёмы дверей
53-84

Бамперы
пластик, оттенок совпадает

1 Зазор левого угла переднего бампера 061

2 Накладка над левой фарой: крепление установлено на место 062

3 Накладка бампера справа: другой оттенок

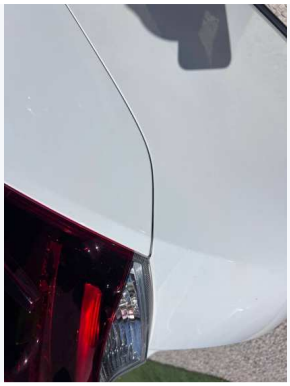
072 Задняя арка

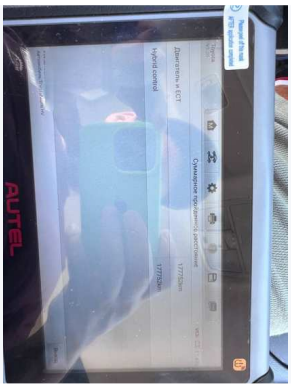
145 OBD: пробег в блоке гибрида
