GRANT Check-Up
ЗВІТ АВТОЕКСПЕРТА

Дата і час огляду
18.09.2026, 13:30
Звіт № GC-2026-0918-01

Toyota Auris Touring Sports 1.8 Hybrid

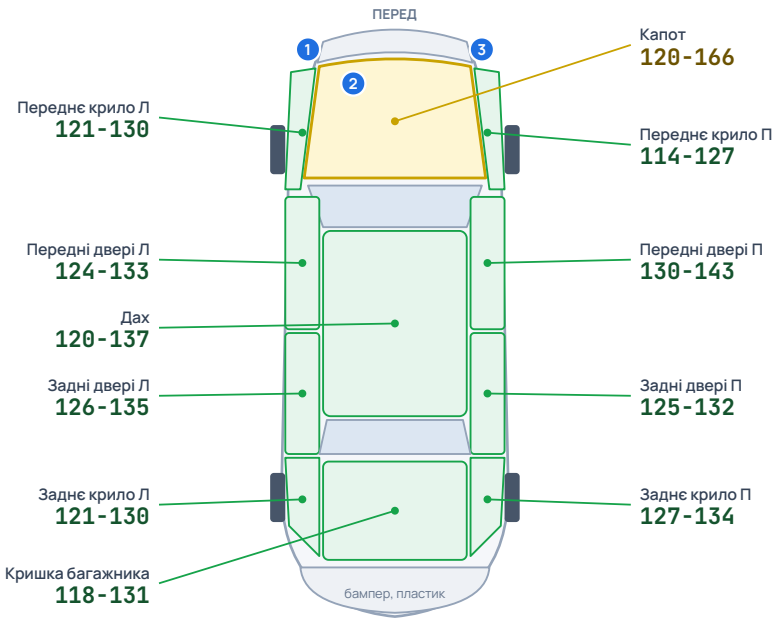
Схема кузова: товщина ЛФП, мкм

1 Зазор лівого кута переднього бампера 061

2 Накладка над лівою фарою: кріплення встановлено на місце 062

3 Накладка бампера праворуч: інший відтінок

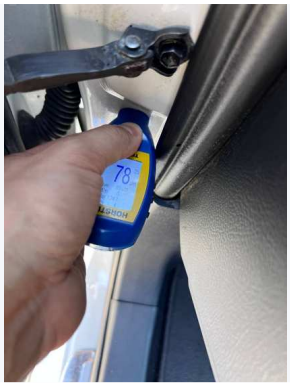
013 Дверний проріз, 74 мкм

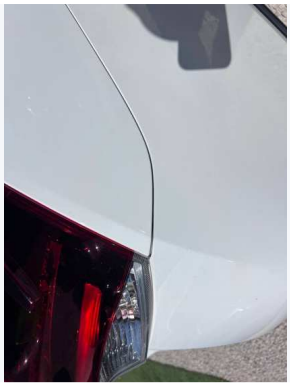
072 Задня арка

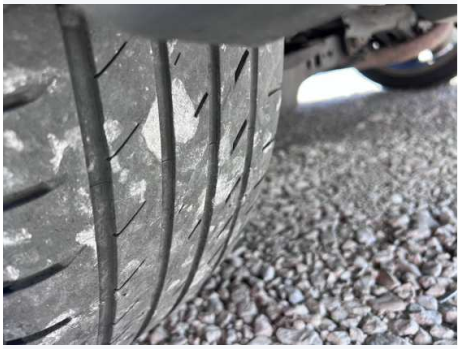
084 Three-A, DOT 08/2023

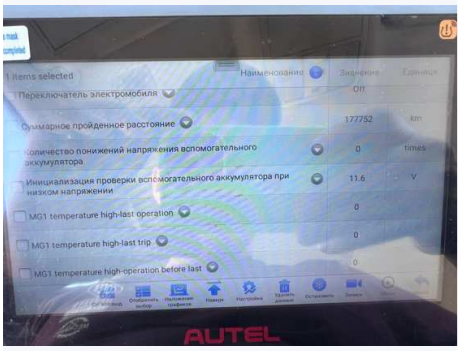
Зауваження	**Акумулятор.** 12 В: 11,6 В у спокої, потрібні заряджання та тест ємності. фото 138

138 OBD: MIL вимкн., 7 797 км після стирання, 12 В: 11,62 В

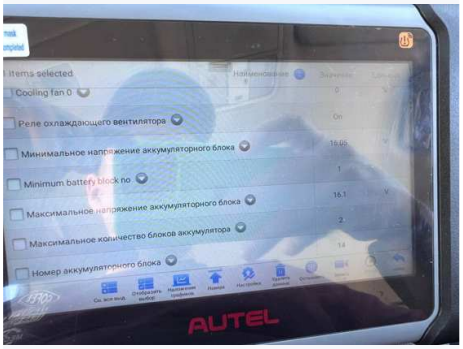
140 Батарея: напруга блоків 1-7
